ESTUDIO EN MODELO FÍSICO 3D Y OBRAS DE REPARACIÓN DEL ESPIGÓN DE LA PLAYA DE LA ZURRIOLA (SAN SEBASTIÁN)

J.F. Sánchez González¹, M^a Ángeles Rodríguez Gil¹, G. Díez Rubio²

¹ Centro de Estudios de Puertos y Costas (Centro de Experimentación de Obras Públicas), C/Antonio López, nº 81, 28026 Madrid, jose.f.sanchez@cedex.es, angeles.rodriguez@cedex.es

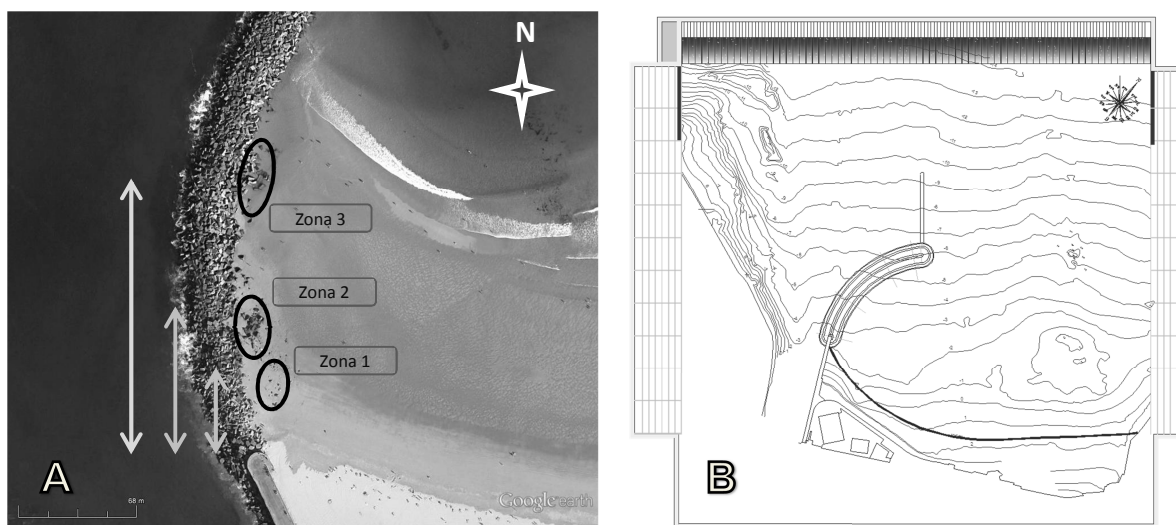
Figura 1. A) Posición de las tres zonas dañadas en el espigón hasta finales de 2013. B) Disposición del modelo en el tanque de oleaje multidireccional del CEDEX.

El estudio se dividió en tres fases: 1) Análisis de las causas y características de las averías del espigón; 2) Propuesta y estudio de un refuerzo para el manto; 3) Estudio del nivel de seguridad, es decir, de la evolución del espigón sin reparar frente al ataque de nuevos temporales extremos. Siguiendo este orden, en primer lugar se construyó el modelo del espigón según el proyecto constructivo. Este primer modelo fue sometido en la primera fase de ensayos a un temporal de oleaje extremal, semejante a los que tuvieron lugar en diciembre de 2007 y marzo de 2008, de manera que se pudiera comprobar si el modelo reproducía correctamente las averías observadas en la realidad. La primera fase de ensayos cumplió los objetivos previstos, ya que el modelo reprodujo con precisión la posición y tipo de averías observadas hasta 2013, tal como se desarrollará en la ponencia.

El estudio del refuerzo del espigón, tal como quedó al final de la primera fase de ensayos, consistió en reparar las averías producidas, empleando nuevos bloques de mayor peso. La reparación de las averías se limitó a las zonas dañadas, sin alterar el resto de la estructura. Los resultados de esta segunda fase de ensayos mostraron la debilidad de todo el primer tramo del espigón como consecuencia de la reflexión del oleaje en el paseo nuevo, que hizo necesario doblar el peso de los bloques preexistentes para el refuerzo. En los restantes tramos averiados no se requirió un incremento tan notable del peso de los bloques.

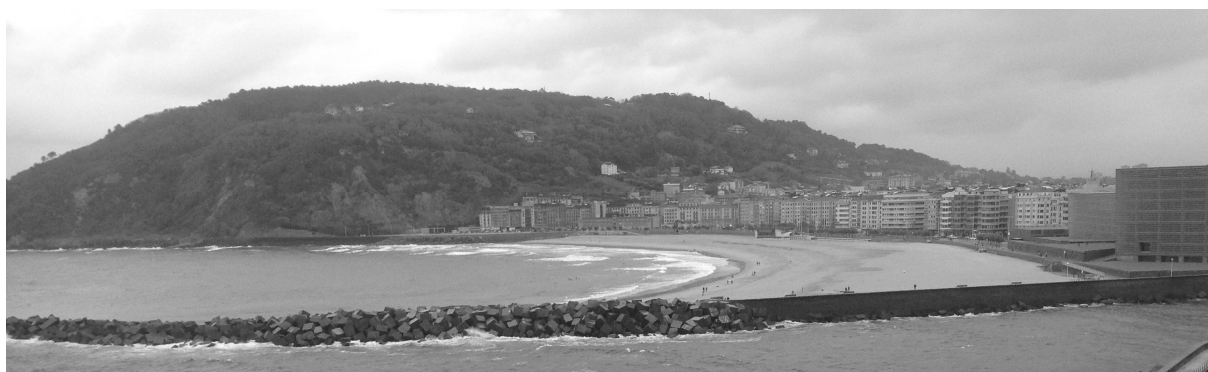
Figura 2. Aspecto del espigón tras las obras de reparación.

Para tratar de paliar los daños producidos en todo el sector costero de la desembocadura del Urumea, la DGSCM elaboró un Plan de actuación en ambas márgenes con cargo a las obras de emergencia autorizadas por el Consejo de Ministros el 22 de febrero de 2014. Dicho Plan contemplaba, entre otros aspectos, la reparación del espigón de La Zurriola. De esta obra se describirán la solución adoptada y el proceso constructivo, que llevó aparejado la complicación adicional del trabajo en un entorno muy urbano.
