ACONDICIONAMIENTO DE PLAYA Y CALAS DE LA JAQUITA - ALCALÁ, GUÍA DE ISORA (SANTA CRUZ DE TENERIFE)

1. Servicio Provincial de Costas de Tenerife

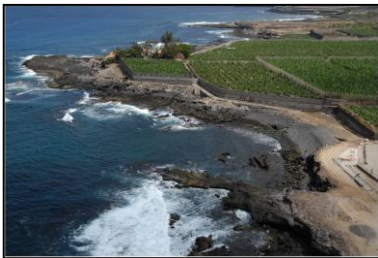
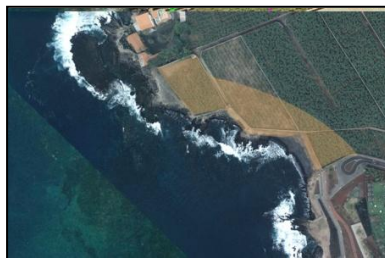
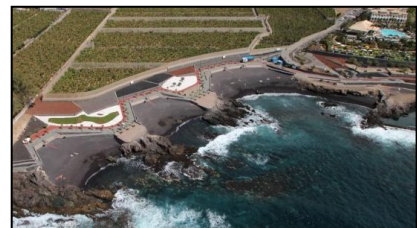
plataneras. Se trata de una de las escasas áreas de playa del litoral de Guía de Isora, formada por la propia Playa de La Jaquita y dos pequeñas calas más al Norte , en total tres pequeños espacios de ocio que había que recuperar y ampliar . El área estaba deteriorada por la ocupación de una gran parte del litoral por muros de contención de pistas de uso agrícola, muros de cerramiento de bloque de las propias fincas así como vertidos de escombros, con un grado de accesibilidad muy bajo y total ausencia de instalaciones complementarias al baño.

Al estar esta zona del litoral incluida en la Zona de Especial Conservación Franja marina Teno-Rasca, se huyó de la construcción de diques realizando una regeneración de playa “hacia atrás” dotando a la actuación de la mayor naturalidad posible. Para esto se expropiaron 9.161 m² de terrenos de cultivo de plataneras, con lo que se ha conseguido el espacio necesario para la ampliación de la zona de baño de las calas y zonas de paseo que enlaza las tres calas y las zonas de charcos, así como los espacios necesarios para terrazas y miradores, ubicación de servicios, y bancales para la jardinería. Este paseo que

La playa seca con la arena aportada se sitúa a la cota +4 sobre la BMVE , mientras que el paseo en la zona central de las calas se sitúa a la cota +5 . el desnivel se salva mediante escaleras de acceso y rampa adaptada de dos metros de ancho. Los materiales utilizados en la ejecución del paseo son de piedra natural basáltica para el paseo principal y sendero de pavimento asfáltico coloreado para el uso de patines o similar.

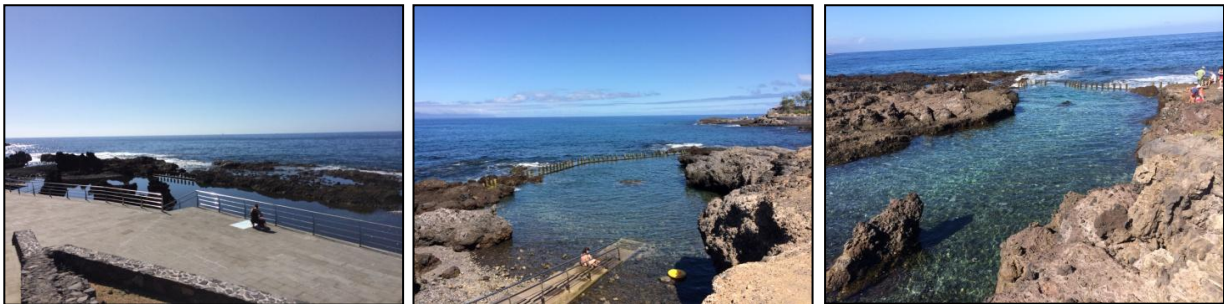
En el extremo sur de la zona formada por las tres calas , se crean dos zonas de baños constituyendo sendos charcos con sus correspondientes áreas de solárium ; y en el extremo norte de dicha zona ya existía un charco , que se ha recuperado y acondicionado así como

se le ha dotado de un área de solárium .

Para el caso de los charcos, esta propuesta supone mejorar sus características funcionales para el baño, con la adaptación de calados, creación de cerramientos parciales y dotación de solarium. Para la adaptación de calados se ha profundizado cuando ha sido necesario hasta la cota +0,50 sobre la BMVE, y los cerramientos de charcos se coronan en todos los casos a la cota +1,50 sobre la BMVE, que permite el rebase de la marea en pleamar y asegura , cuando baja la marea, una altura del agua en el charco de un metro.
