## ENSAYOS Y EJECUCIÓN DE UN MUELLE PILOTADO: DESARROLLO PORTUARIO EN LA FASE II EN LA MARGEN DERECHA DE LA RÍA DE AVILÉS

O. Sánchez<sup>1</sup>, F. Fernández<sup>1</sup>, M. González<sup>2</sup>, A. Corredor<sup>2</sup>

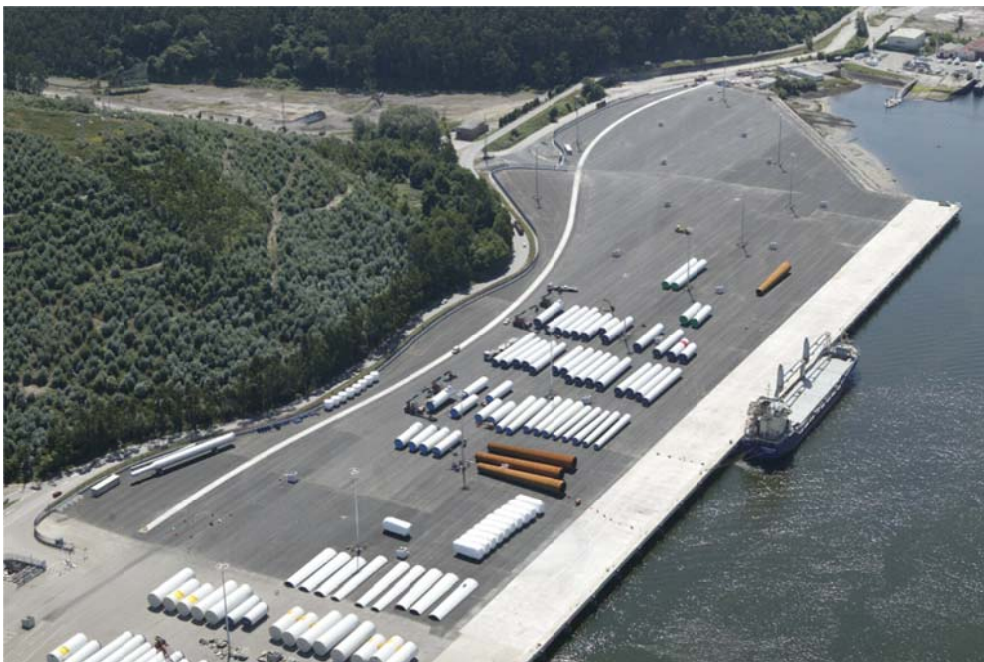
Figura 1. Vista de la obra finalizada

La obra consiste en la construcción de un muelle pilotado de 500 m de longitud con 14 m de calado capaz de acoger buques de 72.000 TPM, así como en el dragado de la zona de maniobra del buque y la explanada posterior.

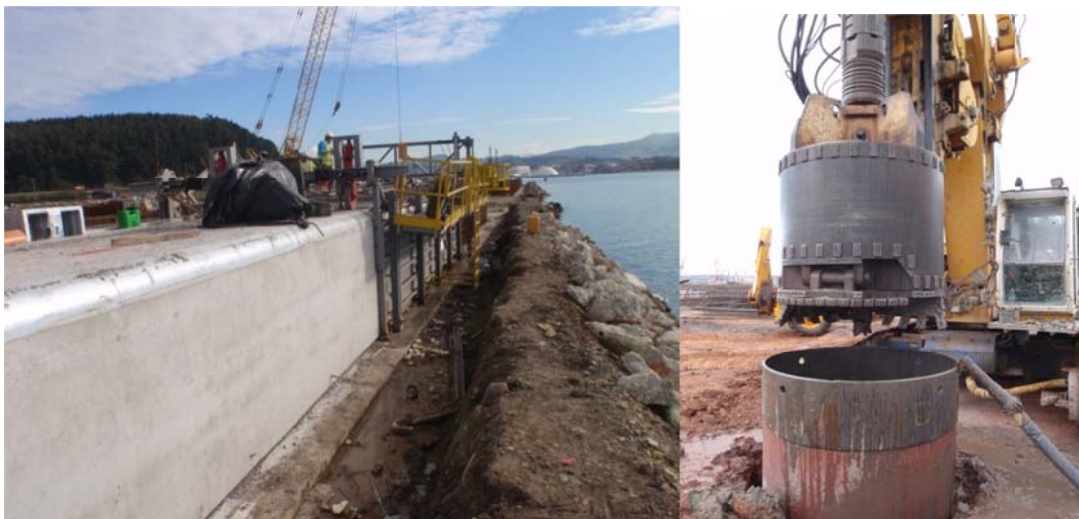
Figura 3. Imágenes de la ejecución de la obra

Una vez llegado a este punto se acometió la retirada del material, bien desde tierra con medios mecánicos y en la parte de la dársena, mediante dragas de succión en marcha. Dada la existencia de unas zonas duras cuya eliminación no fue posible por succión, se recurrió a la utilización de una retroexcavadora embarcada sobre pontona y con vertido a gánguil.

La parte a priori más crítica pasaba por la formación del talud, habida cuenta de los problemas que constaban en la fase I, por lo que se procedió a la formación del talud mediante la aportación en cabeza de material de cantera de tamaño medio ("melonera") que permitía estabilizar el talud sin que se produjeran retrocesos en el mismo de consideración.

De esta forma se consiguió rematar el talud para ejecutar la hincada de los pilotes prefabricados sin problemas. Se completó el muro y toda la explanada posterior, con gran variedad de servicios, incluido un tramo ferroviario adyacente al vallado de la parcela.
